# Meerjarenonderhoudsplan

Voorbeeld • Voorbeeld MJOP

Voorbeeldstraat 1

Amsterdam

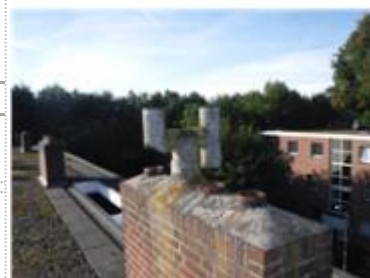
**5124 Schoorsteenpijp asbestcement**

B8EM01 Breuk

Ernst	Intensiteit	Omvang	Conditie	Risico/prioriteit
Ernstig	3	4	5

Activiteit:	2017	Hvh	Totaal
Verwijderen schoorsteenpijp		1,00 pst	€ 500

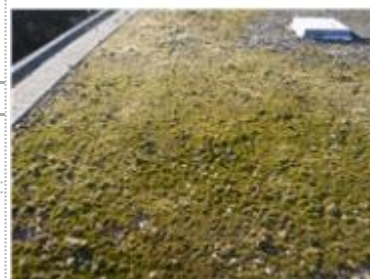
**4711 Dakbedekking bitumen (hoofddak)**

B6GA01 Aangroei mos, algen

Ernst	Intensiteit	Omvang	Conditie	Risico/prioriteit
Gering	3	4	3

Activiteit:	2017	Hvh	Totaal
Reinigen/opharken grind		513,00 m2	€ 180

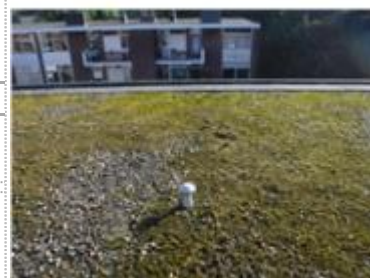
**4711 Dakbedekking bitumen (hoofddak)**

B6GA01 Aangroei mos, algen

Ernst	Intensiteit	Omvang	Conditie	Risico/prioriteit
Gering	2	4	2

Hoewel er geen materiaal intrinsieke gebreken zijn geconstateerd (zoals open naden, craquelé of zichtbare inlage), nadert de dakbedekking het einde van zijn theoretische levensduur.

Activiteit:	2021	Hvh	Totaal
Vervangen dakbedekking bitumen geballast		513,00 m2	€ 30.780

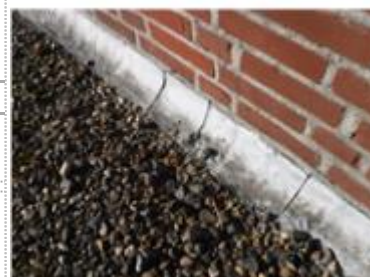
**5124 Loodslabben/loketten**

B2SM04 Erosie, verwerking, verzanding

Ernst	Intensiteit	Omvang	Conditie	Risico/prioriteit
Serius	2	5	4

Activiteit:	2021	Hvh	Totaal
Vervangen loodslab/loket schoorsteen		32,00 m1	€ 1.283

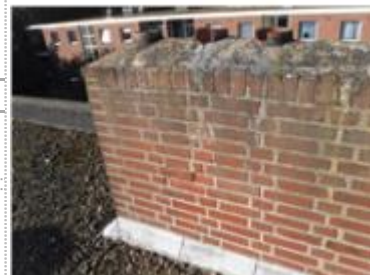
**5124 Schoorsteen metselwerk**

B2EC02 Scheuren constructief

Ernst	Intensiteit	Omvang	Conditie	Risico/prioriteit
Ernstig	3	3	4

Activiteit:	2017	Hvh	Totaal
Vervangen voegwerk schoorsteen		3,00 st	€ 1.147

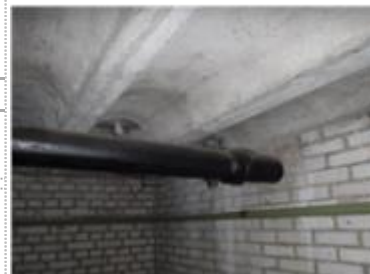
**9052 Buitenriolering gres**

K5GV03 Verval meer dan 87,5% van de levensduur

Ernst	Intensiteit	Omvang	Conditie	Risico/prioriteit
Gering	3	5	4

Activiteit:	2026	Hvh	Totaal
Vervangen buiteriolering gres->pvc		12,00 pst	€ 15.000

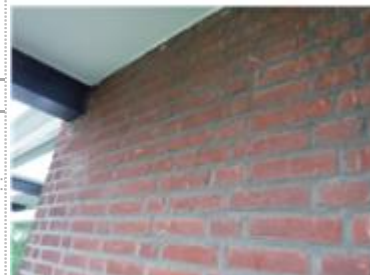
**4111 Gevelafwerking voegwerk platvol**

B8SM04 Erosie, verwerking, verzanding

Ernst	Intensiteit	Omvang	Conditie	Risico/prioriteit
Serius	1	5	3

Activiteit:	2024	Hvh	Totaal
Vervangen voegwerk platvol		497,00 m2	€ 21.595

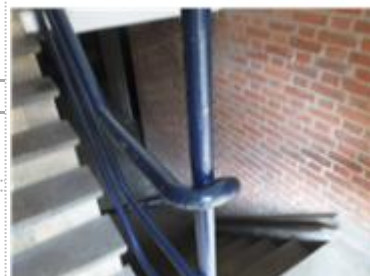
**4622 Binnenschilderwerk totaal**

B11EM04 Kale delen

Ernst	Intensiteit	Omvang	Conditie	Risico/prioriteit
Ernstig	3	2	3

Activiteit:	2020	Hvh	Totaal
Groot schilderwerk metaal		2,00 pst	€ 1.450

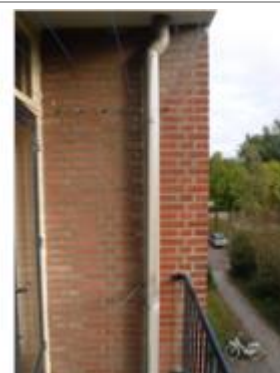
**5211 Hemelwaterafvoer pvc**

K5GV01 Verval tussen 50%-75% van de levensduur

Ernst	Intensiteit	Omvang	Conditie	Risico/prioriteit
Gering	2	5	3

Het is bekend dat de hemelwaterafvoeren van tijd tot tijd lekken, met name op de doorvoeren in de kelder. Geadviseerd wordt de hemelwaterafvoeren regelmatig te controleren op verstoppingen.

Activiteit:	2020	Hvh	Totaal
Vervangen hemelwaterafvoer pvc		77,00 m1	€ 2.760

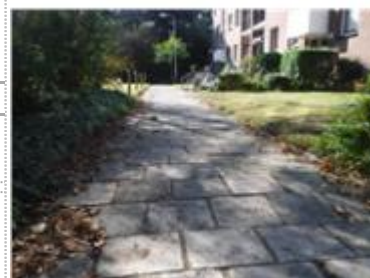
**9041 Terreinverharding betontegels**

B12SC06 Verzakking, kuilvorming

Ernst	Intensiteit	Omvang	Conditie	Risico/prioriteit
Serius	2	4	3

Activiteit:	2017	Hvh	Totaal
Herstraten betontegels		118,00 m2	€ 590

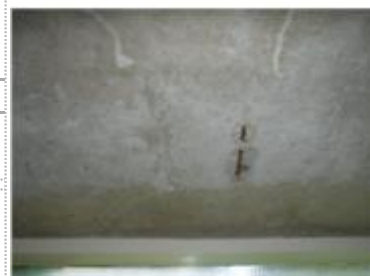
**2320 Vloerconstructie beton**

B4SM02 Beschadiging

Ernst	Intensiteit	Omvang	Conditie	Risico/prioriteit
Serius	3	2	2

Er is plaatselijk wapening, a.g.v. onvoldoende betondekking, zichtbaar.

Activiteit:	2017	Hvh	Totaal
Aanhelen vloerconstructie		1,00 pst	€ 500

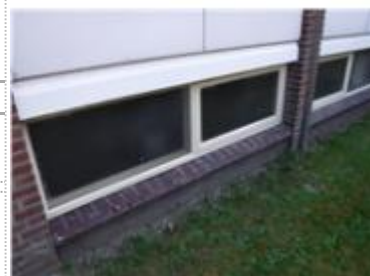
**3120 Raamdorpel tegels**

B7SM01 Afbrokkelen afboeren

Ernst	Intensiteit	Omvang	Conditie	Risico/prioriteit
Serius	3	2	2

Activiteit:	2017	Hvh	Totaal
Herstellen voegwerk		1,00 pst	€ 350

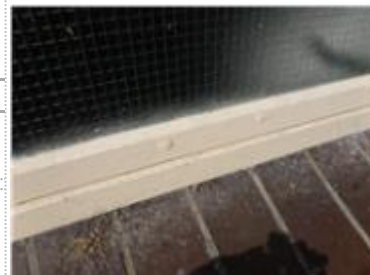
**4621 Buitenschilderwerk totaal**

B11SB06 Blazen, blaren

Ernst	Intensiteit	Omvang	Conditie	Risico/prioriteit
Serius	3	2	2

Activiteit:	2019	Hvh	Totaal
Groot schilderwerk hout dekkend		33,00 m2	€ 1.184
Blazen op schilderwerk van bergingskozijn

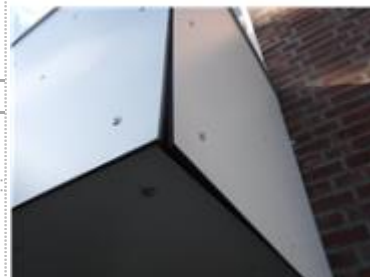
**4112 Gevelbekleding volkern**

B8GB01 Bevestiging secundair, manco

Ernst	Intensiteit	Omvang	Conditie	Risico/prioriteit
Gering	2	2	1

Activiteit:	2035	Hvh	Totaal
Vervangen gevelbekleding volkern		12,00 m2	€ 2.302

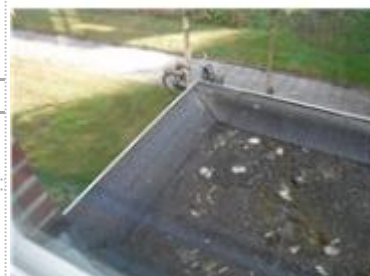
**4711 Dakbedekking bitumen (luifels)**

B6GA02 Vuil, aanslag, verkleuring

Ernst	Intensiteit	Omvang	Conditie	Risico/prioriteit
Gering	1	3	1

Activiteit:	2030	Hvh	Totaal
Vervangen dakbedekking bitumen ongeballast		4,00 m2	€ 240
